マルチラテレーション監視システム の導入評価

電子航法研究所

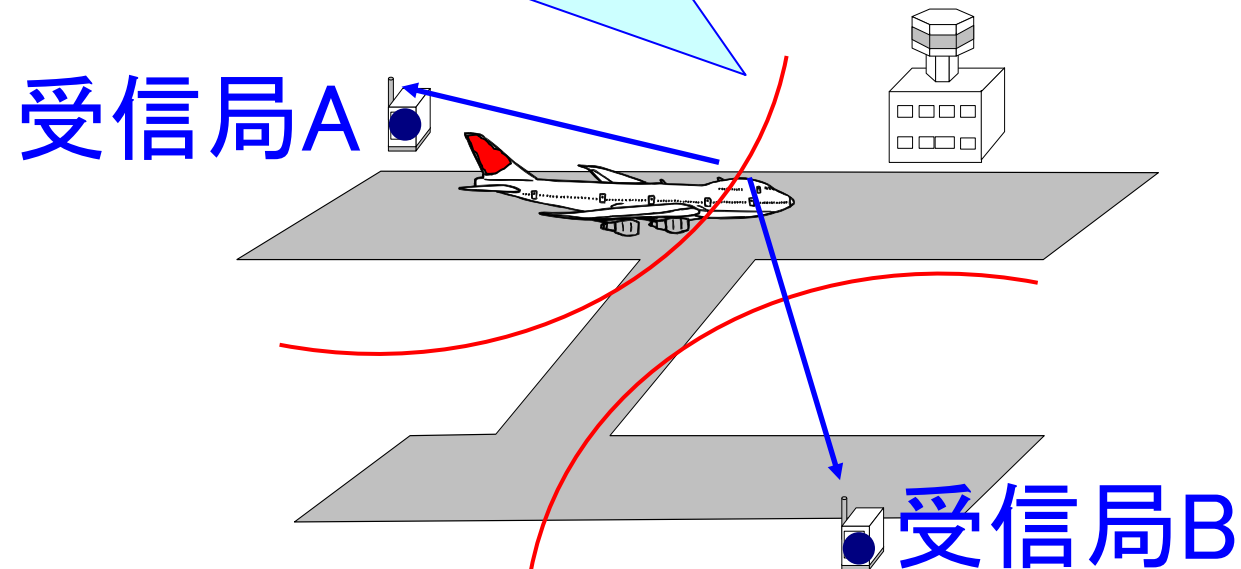
受信局Aと受信局Bによる受信時刻差から
計算される双曲線

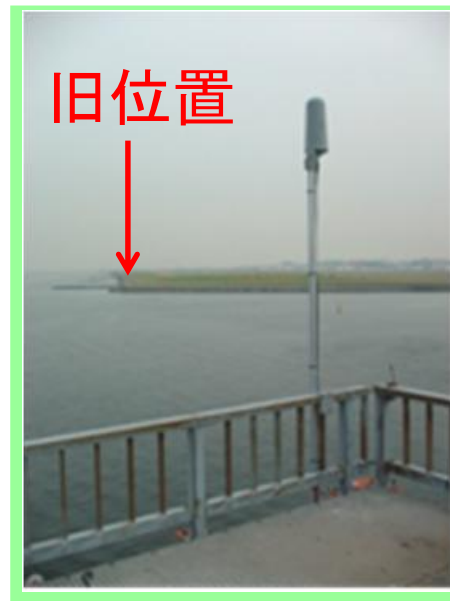
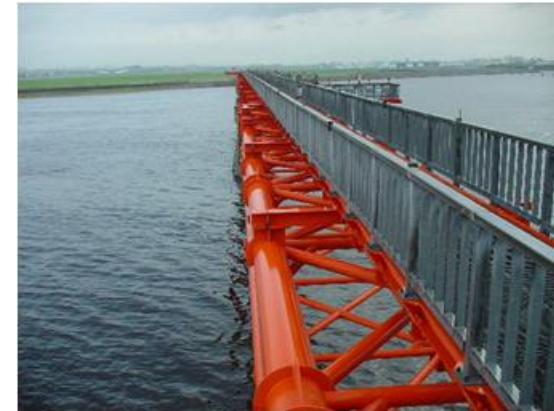
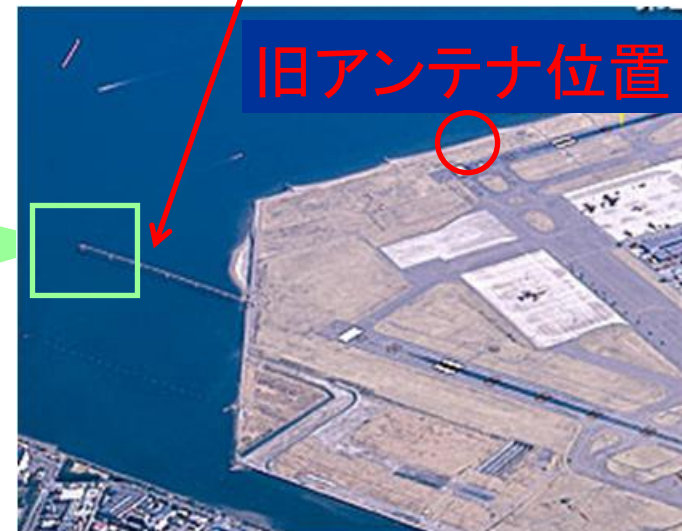
- 進入灯橋脚部に移設
→ 設置高が12mに増加

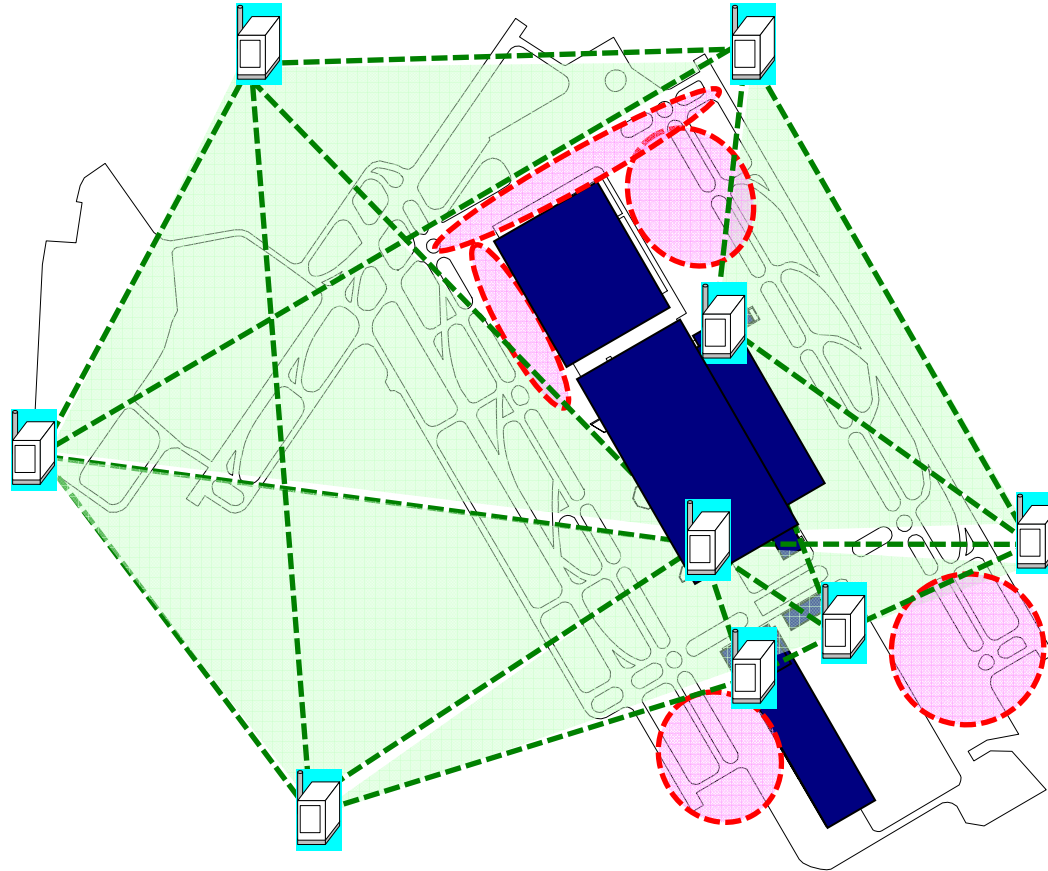
● 受信局に囲まれていない領域：誤差大

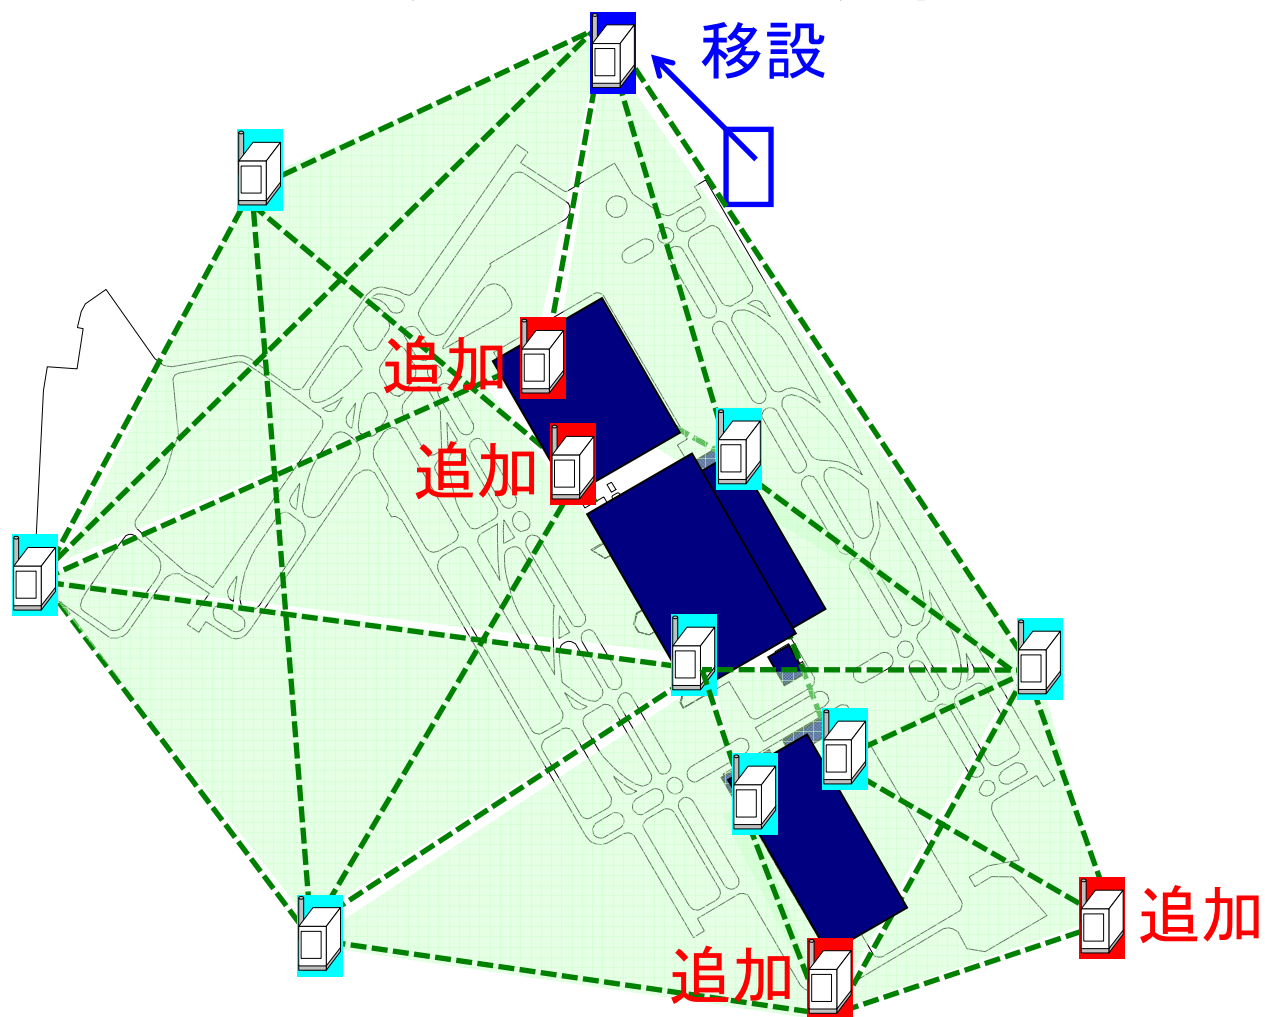
受信局 4局追加 計13局:全域を囲む
