高精度位置情報提供システム
RTK-GPSとGISを融合した
(特開 2005-242460)
— 福祉・安心除雪支援システム —

日本航海学会 2006年度秋季研究会
日時:平成18年10月12日(木)
会場:富山国際会議場

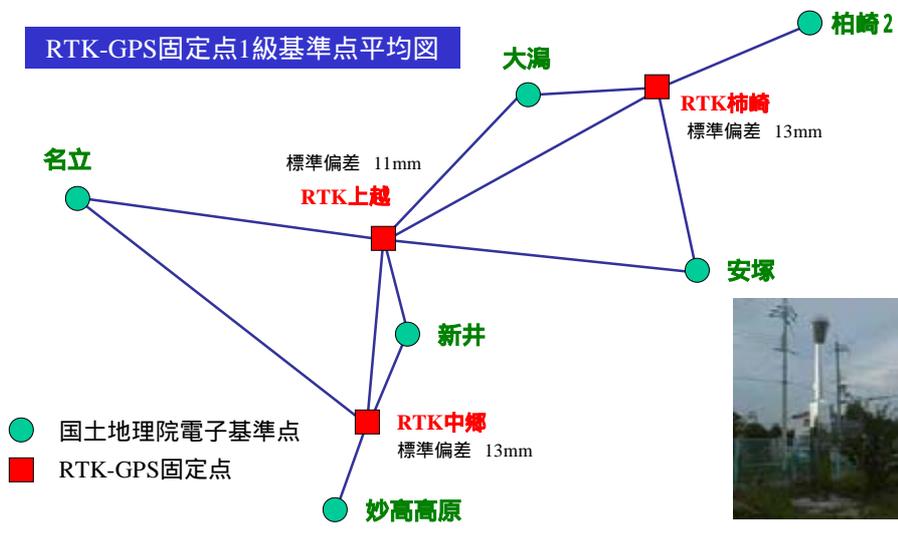
RTK-GPS固定点1級基準点平均図

国土地理院電子基準点を与点としていることから、三角点等すべての国家基準点に整合します。

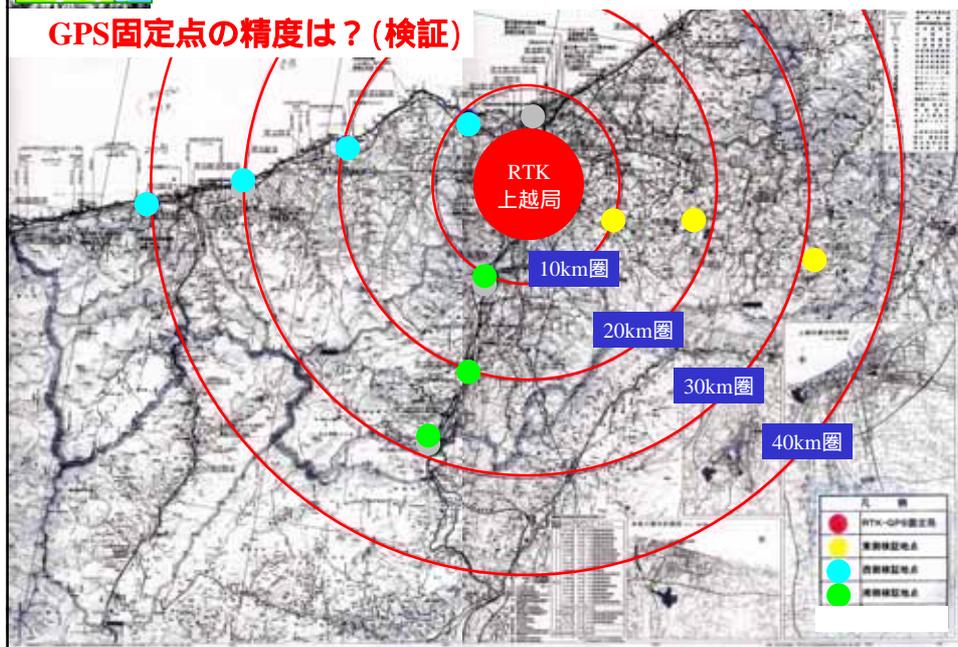
GPS固定点の精度は？(検証)

電子基準点を与点とした通常のスタティック測量結果と
「RTK上越局」を与点として、RTKGPS放射法観測値を比較すると・・・

各標準偏差は1観測10エポックで10回観測での結果

方向	圏域	スタティック法とRTK放射法との標準偏差 (単位:m)				
		水平・標高	10km	20km	30km	40km
東	水平	±0.010	±0.013	±0.031	±	
	(標高)	±0.115	±0.133	±0.122	±	
南	水平	±0.017	±0.025	±0.022	±	
	(標高)	±0.039	±0.008	±0.017	±	
西	水平	±0.025	±0.016	±0.030	±0.031	
	(標高)	±0.053	±0.050	±0.089	±0.095	
標準偏差	水平	±0.019	±0.019	±0.028	±0.031	
	(標高)	±0.077	±0.083	±0.088	±0.095

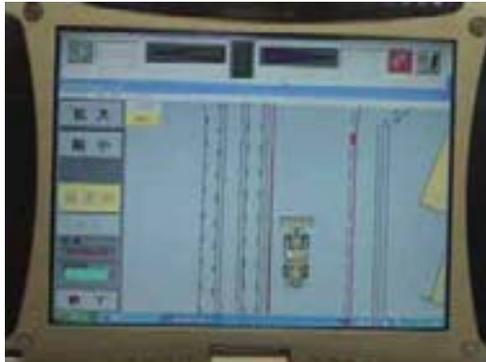
除雪車搭載ナビゲーション画面

除雪車に搭載したGISナビゲーション上に老人世帯を強調表示及びシグナル警告する事で除雪車のオペレータは老人世帯前であることを認知出来、現状判断から雪魂放置を回避する事が可能になる。

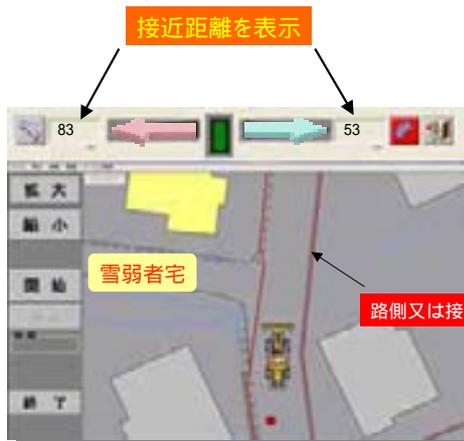
車両搭載PC画面

GISナビゲーションの画面上に路側線と車両の現在地をリアルタイムで縮尺大表示する。さらに路側との近接限界を設定し警告ブザーを発することでオペレータは雪下の公共施設との衝突と毀損及び地吹雪時の路側脱落の不安を解消

路面上にはマンホール等の道路内施設が路面から突出しているものも多く、除雪車のブレードが衝突しそのショックでオペレータが負傷する等の事故も現実に発生している。

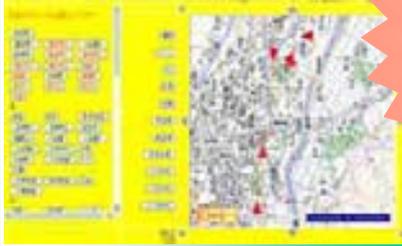
国土地理院電子国土ポータル
http://www.j-gis.jp/k_gis_portal/

- ・プログラム上で走行路線を判定しているが、住宅地図の精度が低い事と(殆どが縮尺1/2,500レベル以下)、簡易GPSの精度が低い(10m以内)事からことから、住宅地等で複数道路が近接する地域では間違った判定をする事があり、信頼度が低い。 **RTK-GPS又はD-GPSの利用**
- ・ASP通信コストが高額(8,000~10,000円/月/台)で短期間契約が難しい。(低コストな通信方法の検討)

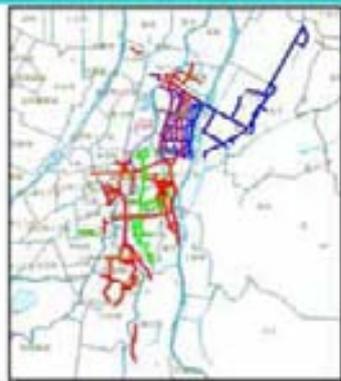
現状の業者別除雪計画

実証延長: 除雪延長 20.0km... GPS受信機除雪車 8台

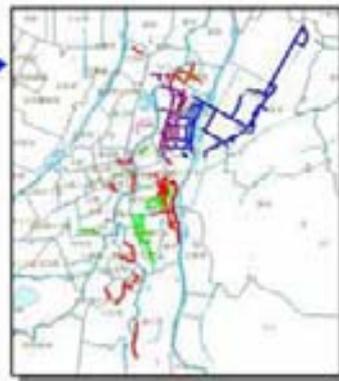
消雪パイプと設置区間を除くと
(設置区間は原則除雪しない)

業者	平均除雪効率	
青	延長 0.3km	1.22 h/km
赤	延長 14.3km	1.64 h/km
緑	延長 4.2km	1.41 h/km
紫	延長 3.9km	1.16 h/km

現状の除雪は道路及び周辺環境に精通した業者に依存せざるを得ない現状から、除雪区間が断片化している「赤」及び「緑」が空走時間が長く非効率である

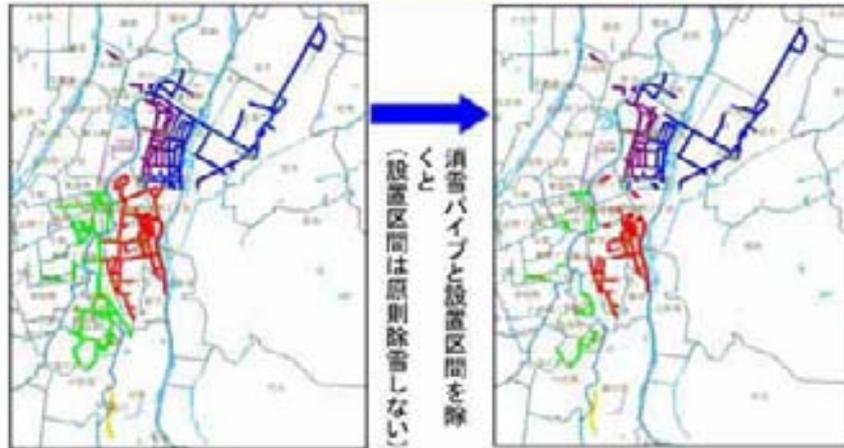
断片化を減らすよう除雪計画を見直した場合の効果

業者	平均除雪効率
青	延長10.5km 1.25 h/km
赤	延長 8.2km 1.25 h/km
緑	延長 7.4km 1.65 h/km
紫	延長 4.1km 1.18 h/km

消雪パイプ設置箇所による断片化は解消できないがブロック化することで除雪時間が短縮できる。

除雪時間縮減率 6.7%

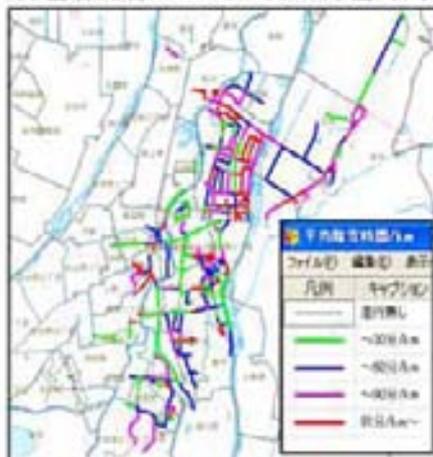
除雪各路線の1km当たりの除雪時間

除雪方法を見直し平均除雪時間を上回る路線を無くした場合 コスト縮減率: 14.3%

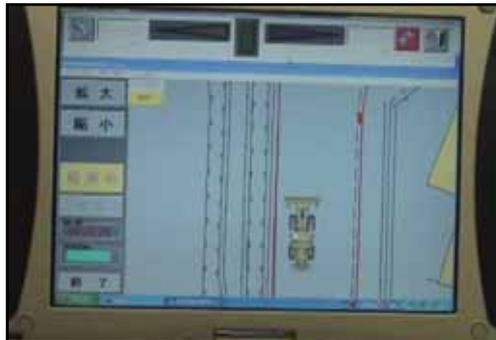
除雪作業支援システム画面魂

路面施設との衝突回避、個人施設の毀損防止及び復旧費用の軽減
 雪弱者宅玄関前の雪塊放置回避
 吹雪時等、除雪車路側脱落の危険回避
 除雪オペレーターの精神的・肉体的負荷の軽減

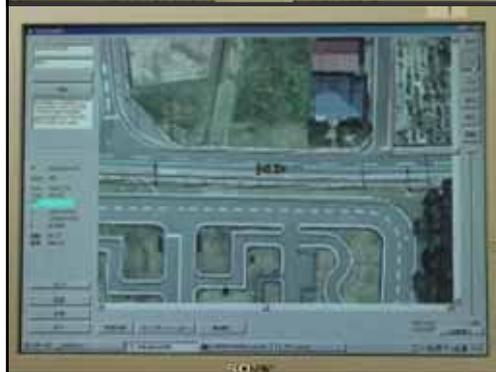
除雪管理者支援システム画面

路線判定の必要が無く、正確なデータ集計が可能
 簡易オルソ画像又は実測平面図を背景に除雪車の走行軌跡を表示する事で、高速道、国道等主要幹線における車線毎の除雪進捗状況も正確に把握可能

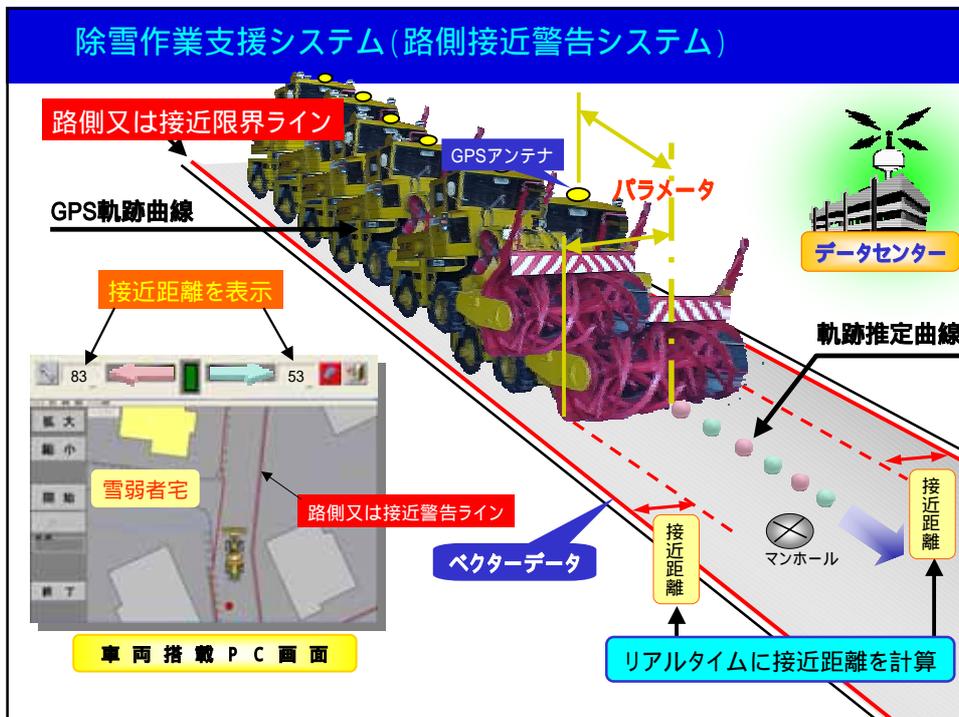
路側(接近限界ライン)データ取得方法

(RTK-GPS 1秒間隔の連続観測)

車両にRTK-GPSを搭載し軌跡座標取得が可能
